## ЗАБЕЗПЕЧЕННЯ ЕКСПЛУАТАЦІЙНОЇ НАДІЙНОСТІ ПРОТИПОМПАЖНИХ ЛІНІЙ ГАЗОПЕРЕКАЧУВАЛЬНИХ АГРЕГАТІВ ПІСЛЯ КАПІТАЛЬНОГО РЕМОНТУ

*Проведено комплекс експериментальних досліджень із метою забезпечення надійності протипомпажних ліній газоперекачувальних агрегатів. Доведено можливість використання нових труб вітчизняного виробництва із сталі 09Г2С для повної заміни дефектних ділянок трубопроводу.*

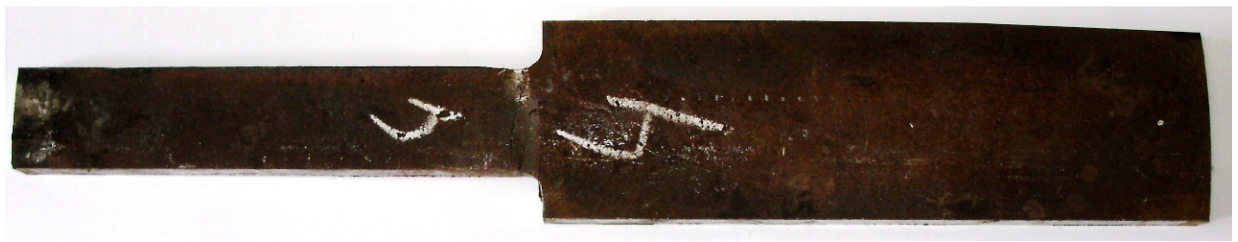
Рисунок 1 – Загальний вигляд зразка для випробувань на втомну міцність

Дослідження проводились на моделях-вирізках труб на випробному стенді та методикою, наведеною в працях [3-5]. На рис. 1 зображено загальний вигляд моделі-вирізки.

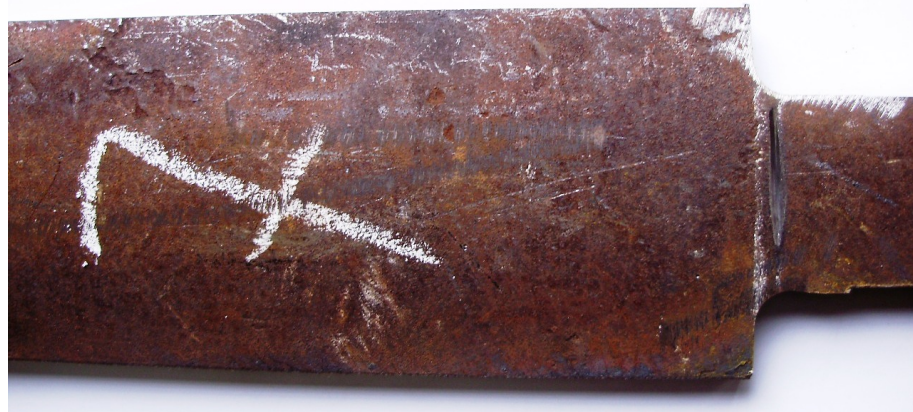
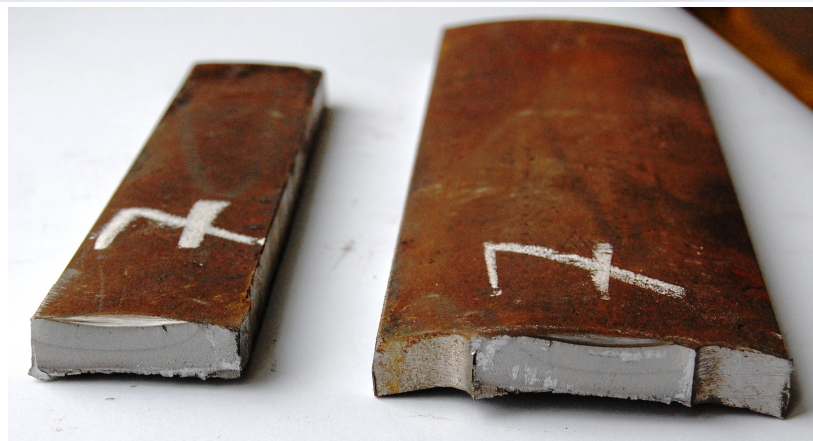
Рисунок 2 – Зразок з концентратором

а – загальний вигляд; б – злам

методом шліфування (рис. 2, а), а на одному – ударом зубила. Зразки циклічно навантажували до повного руйнування (рис. 2, б).

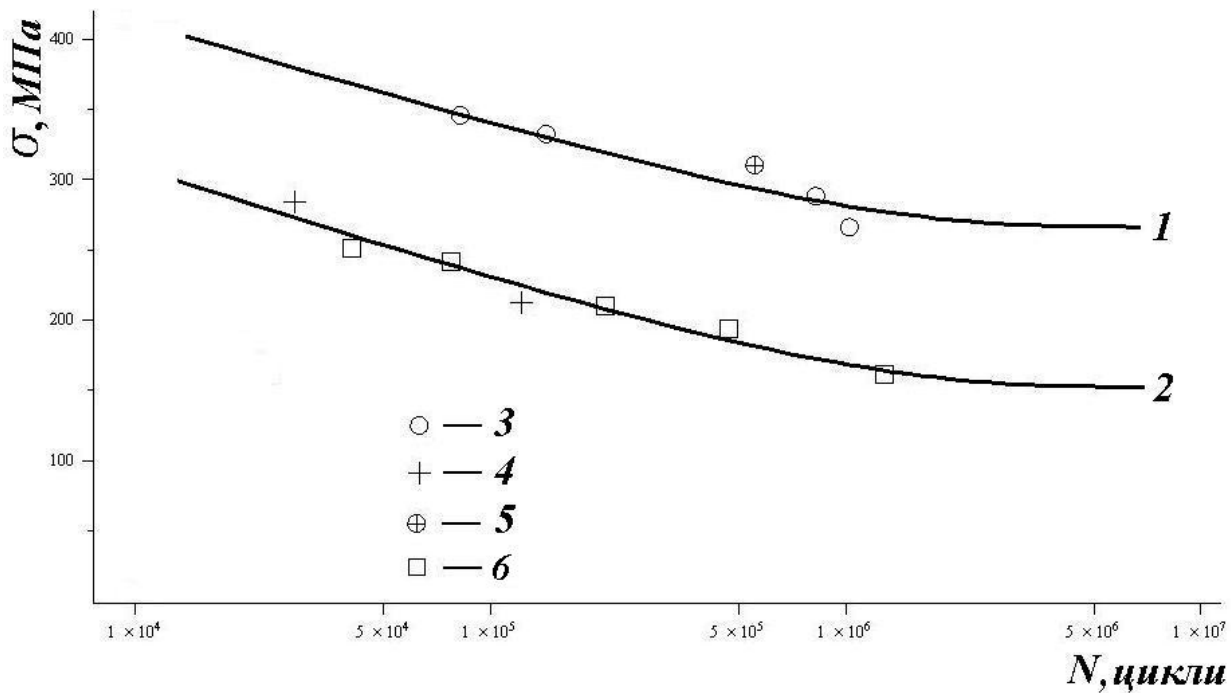
Рисунок 3 – Результати досліджень втомної міцності моделей-вирізків

- 1 – крива втомної міцності моделей-вирізків з нової труби зі сталі 09Г2С;  
 2 – крива втомної міцності моделей-вирізків з експлуатованої труби зі сталі;  
 3 – результати досліджень моделей-вирізків з нової труби без концентратора;  
 4 – результати досліджень моделей-вирізків з нової труби з шліфованим концентратором;  
 5 – результати досліджень моделі-вирізків з нової труби з концентратором, отриманим ударом зубила;  
 6 – результати досліджень моделей-вирізків з експлуатованої труби

Дослідженнями [7] встановлено, що параметри кривих втомної міцності практично усіх низьколегованих сталей, які використовуються для виготовлення трубопроводів, дуже близькі між собою. Таким чином, результати експерименту свідчать про значне зниження опору втомі експлуатованих труб (падіння границі витривалості близько 70%). Приблизно таке ж падіння опору втомі спостережено для зразків із нової труби з наведеним концентратором.

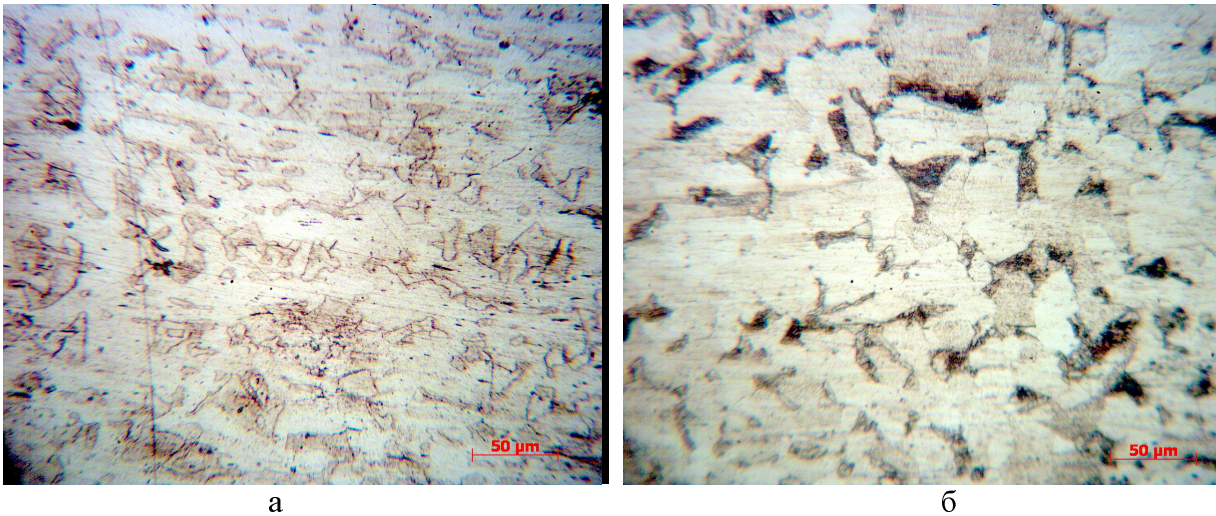
Рисунок 4 – Мікроструктура сталі

а – сталі ST-E-385.7; б – сталі 09Г2С

Мікроструктурними дослідженнями (рис. 4) встановлено, що досліджувані сталі мають перліт-феритну структуру, але у сталі ST-E-385.7 вона дещо дисперсніша порівняно із сталлю 09Г2С і текстурована, що свідчить про вищу ступінь деформації металу під час виготовлення труб і позитивно позначається на їх механічних властивостях.

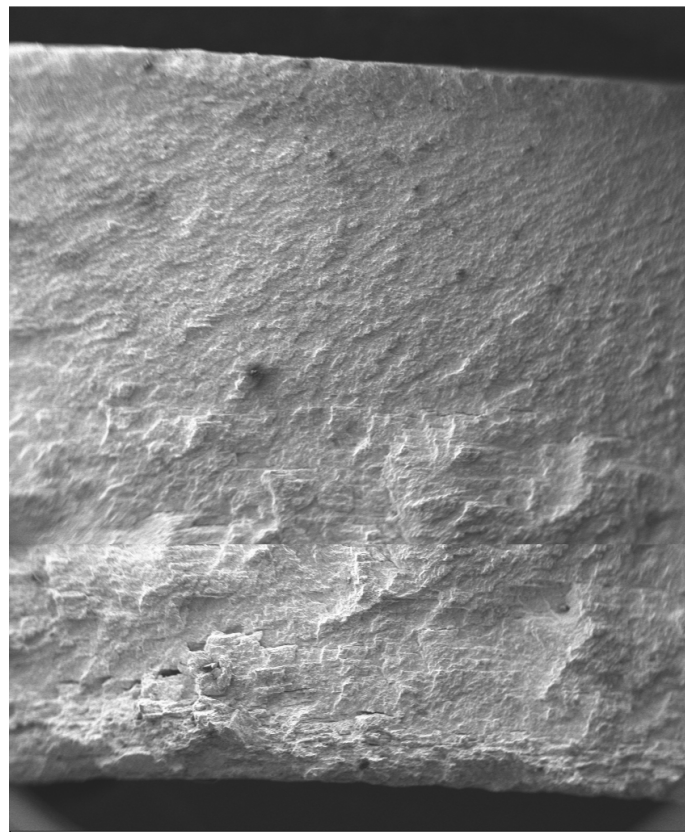
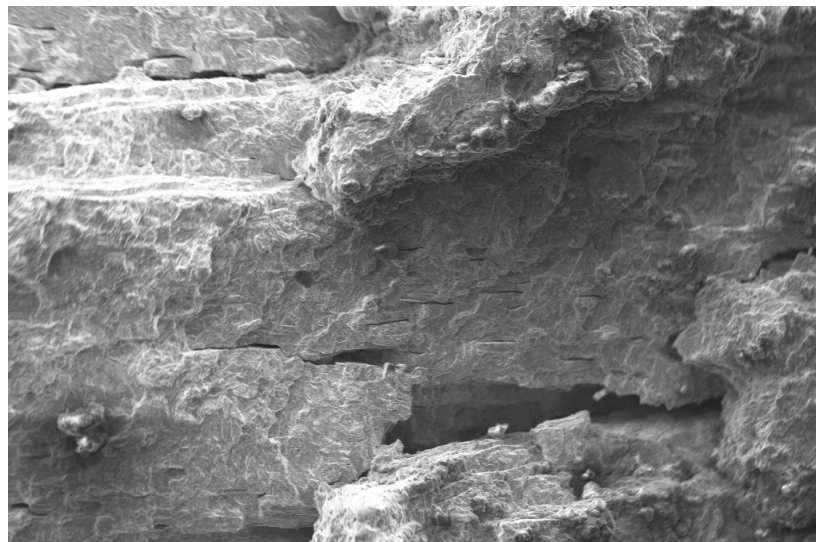
**Рисунок 5 – Злам зразка зі сталі ST-E-385.7**

*а – загальний вигляд; б – зона доламу*

проведено для зразка, який зруйнувався по досягненні 77600 циклів при віднульовому навантаженні з амплітудою 242 МПа. Злам має характерний для втоми вигляд (рис. 5, а), причому зона зародження і підростання тріщини є гладкою і сягає майже половини товщини зразка. Зона прискороного руйнування (доламу) має характерний крупно-кристалічний рельєф, в якому переважають фрагменти крихкого руйнування і розшарування металу

(рис. 5, б). Це вказує на значну текстурованість металу труби під час її виготовлення і анізотропію структури та механічних властивостей металу.

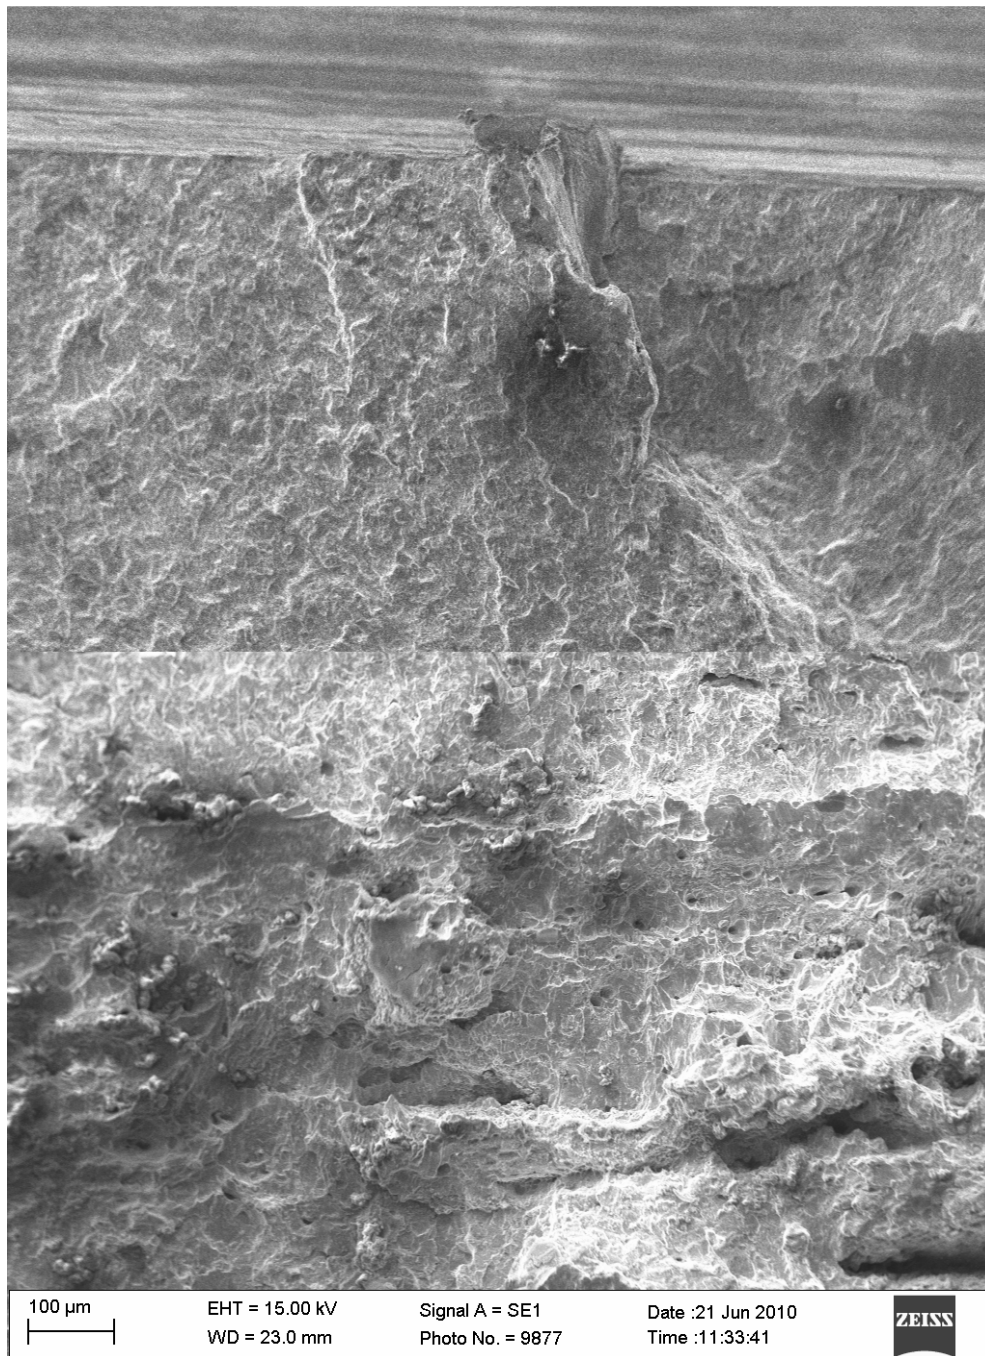
Рисунок 6 – Злам зразка зі сталі 09Г2С з шліфованим концентратором

Фрактографічний аналіз зразка з концентратором напружень, одержаним шляхом шліфування, показав, що зона підростання втомною тріщини дещо відрізняється від такої на трубі із сталі ST-E-385.7 (рис. 6). У цій зоні присутня більша кількість в'язкої складової

руйнування, а в зоні доламу спостерігається поздовжні канали, близькі за формою до циліндра, що свідчить про меншу ступінь пластичної деформації металу під час виготовлення труби із сталі 09Г2С. Очевидно, що і анізотропія механічних властивостей цієї сталі буде меншою.

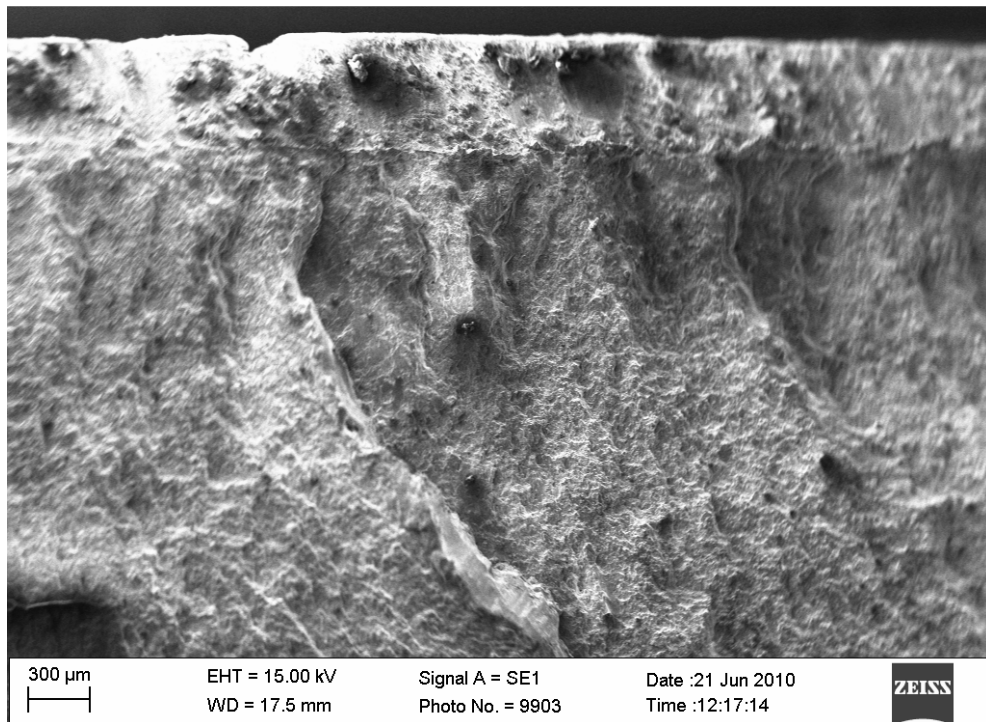
Рисунок 7 – Злам зразка зі сталі 09Г2С з концентратором, отриманим ударом зубила

Що стосується впливу концентратора напружень, створеного ударом зубила, то його вплив на опір втомному руйнуванню за даних розмірів відрізняється від впливу шліфованого концентратора напружень. Під час удару зубила створюється концентратор, який повинен би вплинути на час до руйнування металу, але під час удару відбувається зміцнення металу

біля дна концентратора через його пластичне деформування, що підвищує довговічність зразка (рис. 2). Фрактографічний аналіз показав (рис. 7), що тріщина від дна концентратора зароджувалася і розвивалася не по одній рівній площині, як це мало місце у випадку, описаному вище.

Фактична поверхня руйнування в даному випадку є значно більшою, тобто енергія, що припадає на одиницю поверхні, є меншою. Цим, імовірно, і можна пояснити те, що зразок, надрубаний зубилом, має вищу довговічність. Слід зазначити, що одержані результати є характерні для конкретного зразка, а із зміною
