АНАЛІЗ ПОЛОМОК НАСОСНИХ ШТАНГ У ПРОМИСЛОВИХ УМОВАХ

Проведен анализ характерных поломок насосных штанг по результатам данных, полученных на промышленных скважинах, оборудованных штанговыми насосными установками добычи нефти.

The analysis of sucker rod failures based on results of data of got on industrial wells with artificial lift systems for oil production was conducted.

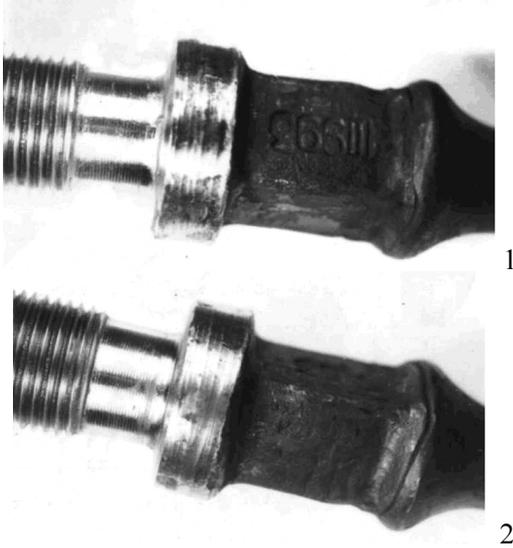
Рисунок 1 — Дефекти кування головки штанги

- дефекти прокату (заливини, струпи, закати);
- дефекти кування (рис. 1);
- дефекти обробки.

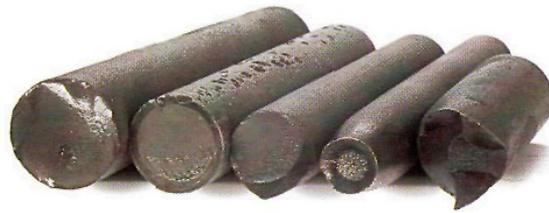
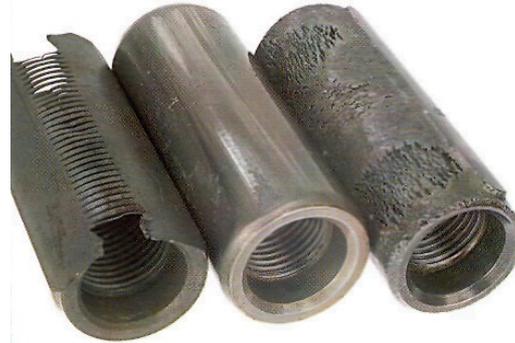
Рисунок 2 — Поломки і пошкодження насосних штанг і муфт

На рис. 2 зображено приклади поломок штанг і муфт як наслідок помилок при проектуванні і механічних пошкоджень, що виникають під час експлуатації.

До поломок такого типу призводять: зношування, втомленість від згину, втомленість однонаправленого згинання, поломки від втоми під дією стискаючих навантажень на штанги, викривлення свердловин, удар плунжера насоса по рідині, перевантаження насосних штанг, неналежно закріплених обсадних труб, заїдання плунжера насоса, невдале закріплення обсадних труб, або деякі комбінації наведених вище поломок.

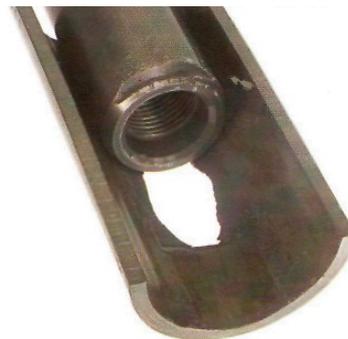
Рисунок 3 — Пошкодження від удару муфти об НКТ

На рис. 3 зображено пошкодження від удару муфт в насосно-компресорні труби. Удари муфт в насосно-компресорні труби є результатом надзвичайно сильного кутового зіткнення колони штанг з НКТ. Це зіткнення є прямим наслідком сильного удару плунжера насоса об рідину, незакріплених (або неналежно закріплених) насосно-компресорних труб, заклинювання плунжера насоса чи будь-якої комбінації наведених вище причин.

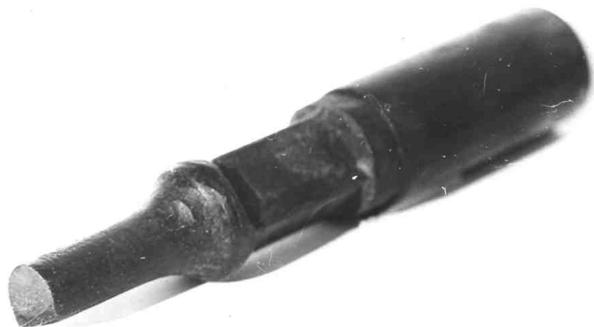
Рисунок 4 — Механічна поломка штанги

Механічне пошкодження колони штанг, що призводить до її поломки, обумовлюється наявністю концентраторів напружень. На причини поломки впливають багато чинників, з яких найбільш важливими є: максимальне навантаження; робоче середовище; місце розташування пошкодження; хімічний склад матеріалу насосної штанги; тип термічної обробки насосної штанги; діапазон навантажень; вид пошкодження. Механічні пошкодження можуть виникнути внаслідок: помилки в конструкції СШНУ; невідповідного обслуговування і транспортних операцій; недбалих монтажних робіт; застарілих виробничих процесів або будь-якої комбінації цих причин. На рис.4 зображено типову механічну поломку штанги.

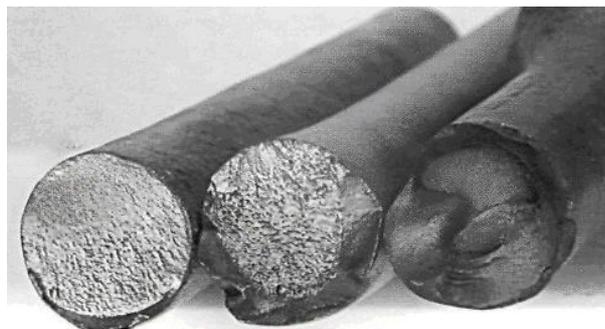
Рисунок 5 — Втомні поломки штанг по тілу від згину

На рис. 5 зображено приклади втомних поломок від згину. Характерною ознакою втомної поломки від згину є коса поверхня перелому, яка нахилена до осі тіла штанги під кутом відмінним від 90°. Як правило, причиною згину штанг є недбале транспортування, зберігання і обслуговування.

вищу концентрацію напружень, і поверхня виявиться більш вразливою для навантаження, ніж у разі неглибокої виїмки з широкою основою. Насосні штанги з пошкодженнями зовнішніх поверхонь повинні бути замінені і вилучені з експлуатації. Щоб запобігти пошкодженню насосних штанг, необхідно поміщати дерев'яні підкладки між металевими складськими стелажми і між кожним шаром насосних штанг. Металеві інструменти, що не використовуються на насосних штангах під час СПО, і всі інші металеві предмети потрібно зберігати окремо від штанг.

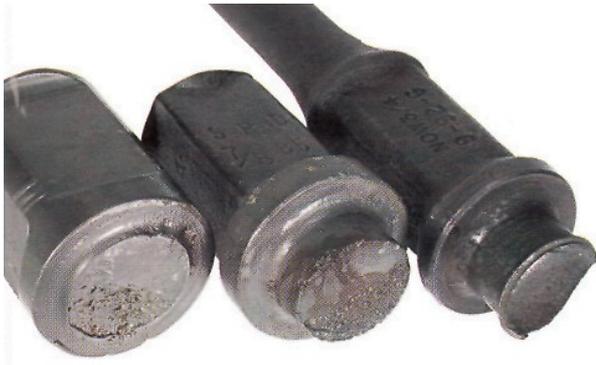
Рисунок 6 – Поломки головок НШ внаслідок втрати затягнення різьбового з'єднання

На рис. 6 (справа) зображено типовий зовнішній вид поломки головки НШ від втрати натягу. Поломки зображені зліва і в середині частіше відбуваються, коли на поверхні зарізьбової канавки головки НШ виявляється корозія або механічне пошкодження.

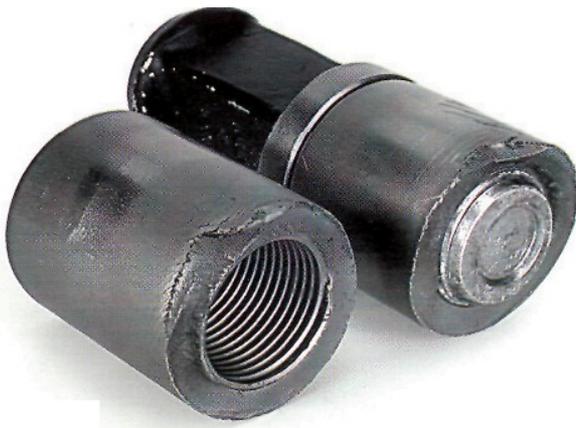
Рисунок 7 — Поломки муфти від втрати затягнення різьбового з'єднання

На рис. 7 зображено поломки муфти, характерні для насосних штанг високої міцності.

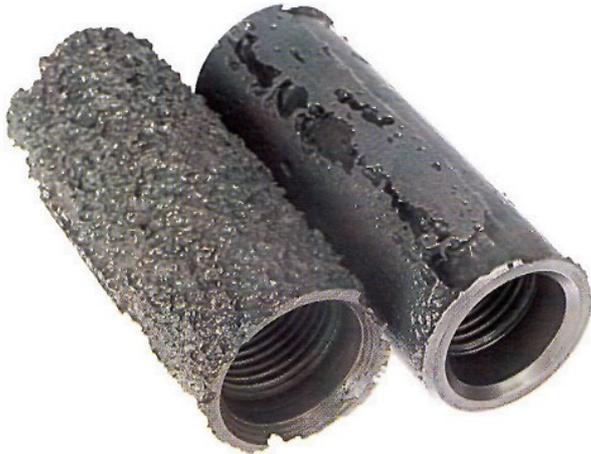
Рисунок 8 — Типові приклади CO_2 -корозії на муфтах

Після взаємодії CO_2 з водою утворюється вуглекислота, яка знижує рН води. Вуглекислота дуже агресивна до сталі, внаслідок чого відбувається швидка корозія великих об'ємів металу, що може призвести до повного роз'їдання насосних штанг і муфт. Інтенсивність корозії зростає із збільшенням температури і парціального тиску CO_2 . Від CO_2 -корозії утворюються глибокі раковини з круглою основою, крутими стінками і гострими краями. Раковини, як правило, з'єднуються в довгі ланцюжки, але іноді бувають одиночними і ізольованими. Дно раковини наповнюється окалиною карбонату заліза.

На рис. 8 зображено типові приклади CO_2 -корозії на муфтах.

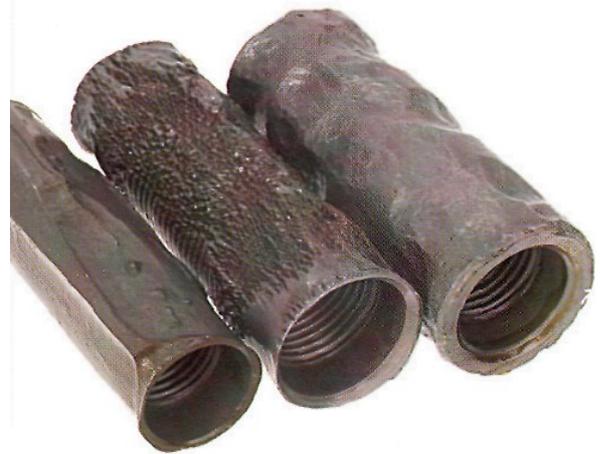
Рисунок 9 — Киснева корозія

Муфта зліва на рис. 9 - це приклад кисневої корозії, підсиленої CO_2 , посередині - приклад H_2S -корозії і справа - хлоридна корозія.

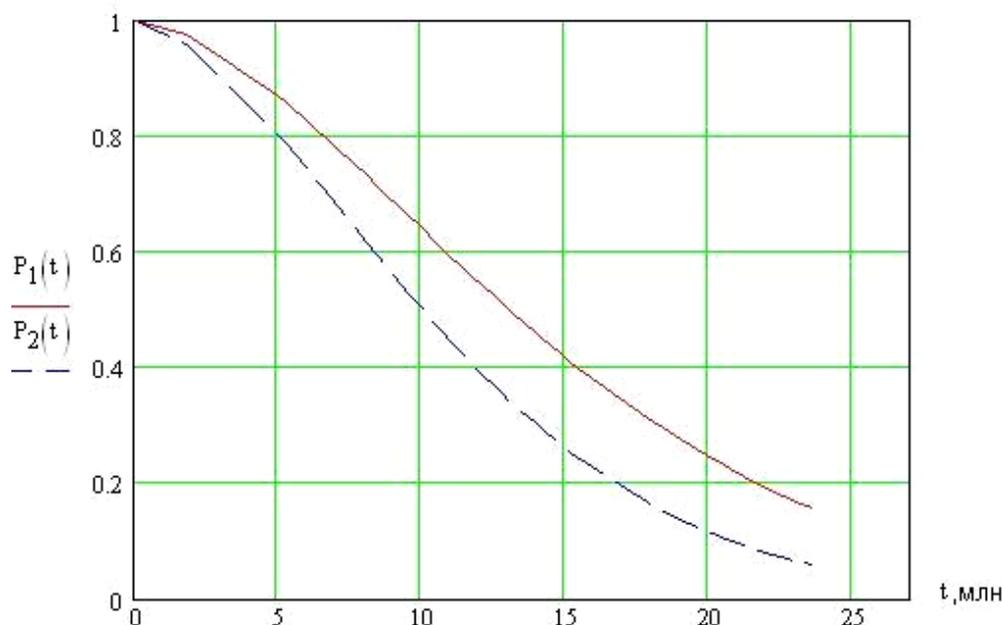
Рисунок 10 — Ймовірність безвідмовної роботи насосних штанг $P_1(t)$ (2006р.) та $P_2(t)$ (2007р.) від числа циклів навантаження N

На основі даних про поломки насосних штанг, що були отримані у 2006 році, виведено залежність ймовірності безвідмовної роботи насосних штанг $P_1(t)$ від числа циклів навантаження N .

$$P_1(t) = e^{-\left(\frac{t}{16,75}\right)^{1,66}}$$

Відповідно для даних, що були отримані у 2007 році,

$$P_2(t) = e^{-\left(\frac{t}{13,51}\right)^{1,65}}$$

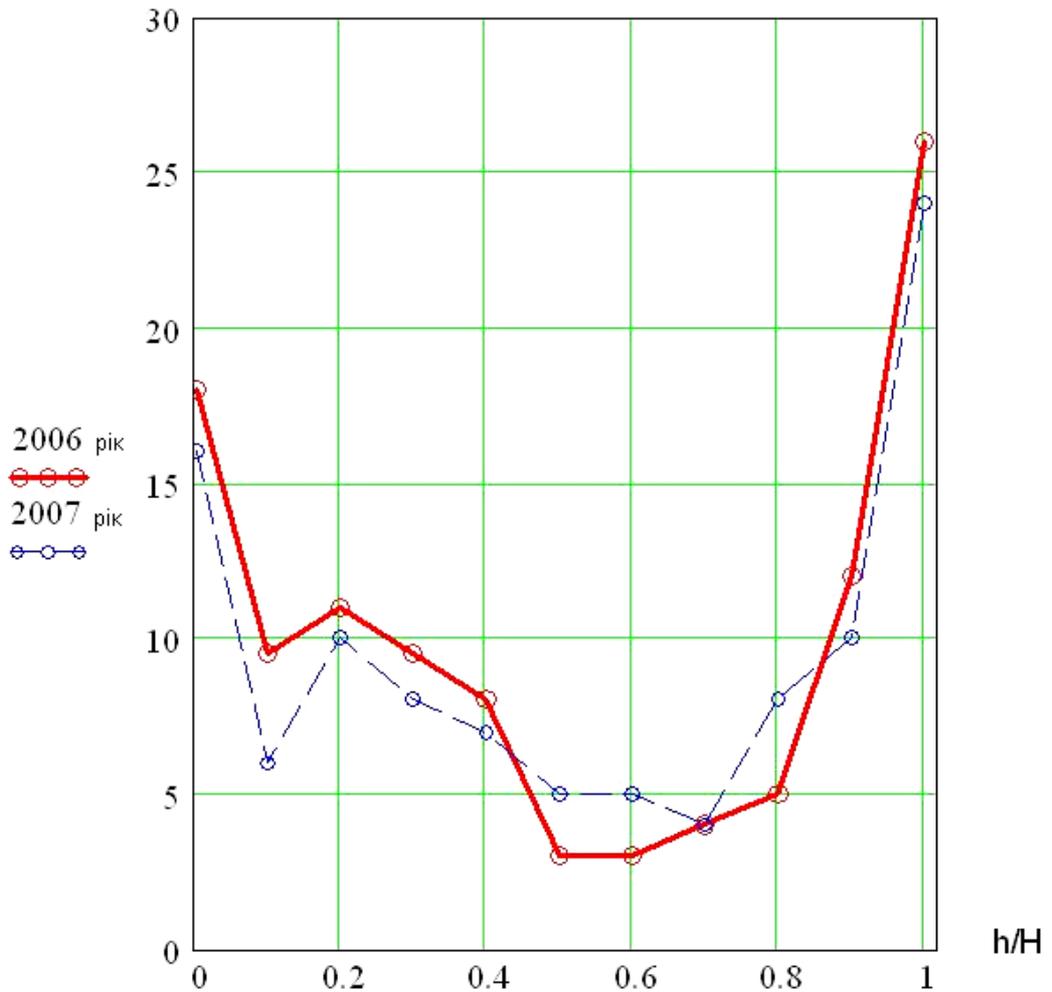
Рисунок 11 — Залежність частоти обривів від відносної глибини обриву насосних штанг

На рис. 11 зображені графіки залежності частоти обривів від відносної глибини обриву насосних штанг, отримані із використанням промислових даних, зібраних у 2006 і 2007 роках. Найбільше обривів відбувається внизу колони насосних штанг над насосом. Велика частота поломок відбувається по полірованому штоці, що підтверджується даними, наведеними у таблиці 2.

h – глибина обриву, *H* - глибина підвіски свердловинного насоса
