ДОСВІД ОЦІНЮВАННЯ ВТРАТ ТЕПЛОВОЇ ЕНЕРГІЇ НА ПРИКЛАДІ КОРПУСУ ВИЩОГО НАВЧАЛЬНОГО ЗАКЛАДУ

О.М.Карпаш, І.В.Рибіцький, І.М.Дячишин, М.О.Карпаш, І.М.Артим

З метою апробації методик оцінювання теплових втрат було проведено тепловізійні дослідження приміщень одного із навчальних корпусів Івано-Франківського національного технічного університету нафти і газу.

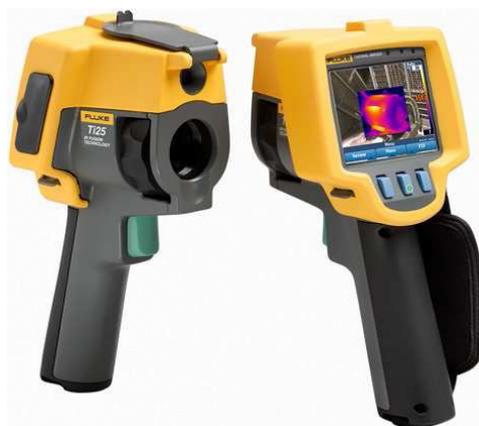
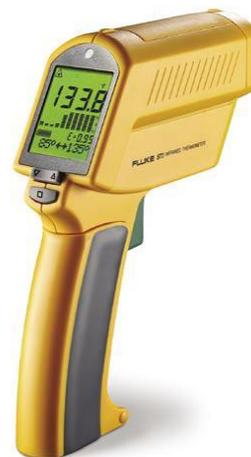
Рисунок 1 – Тепловізор FLUKE Ti25 (а) та інфрачервоний пірметр FLUKE 574 (б)

Тепловізійні обстеження проводились за допомогою промислового тепловізора Fluke Ti25 (рис. 1,а) та інфрачервоного пірметра Fluke 574 (рис. 1,б).

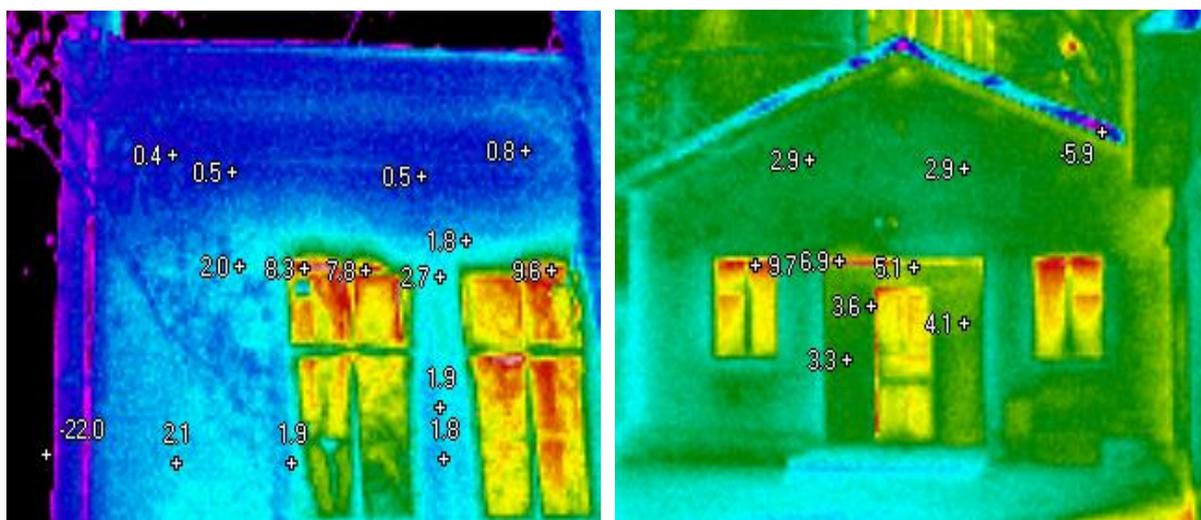
Найбільш доцільним в даному випадку є тепловізійний метод. Даний метод, що полягає у застосуванні тепловізорів, інфрачервоних пірометрів та інших приладів, дає можливість візуалізувати теплові потоки та їх розподіл по захисній конструкції (рис. 2), і точно визначити

Рисунок 2 – Тепловізійні зображення досліджуваної будівлі

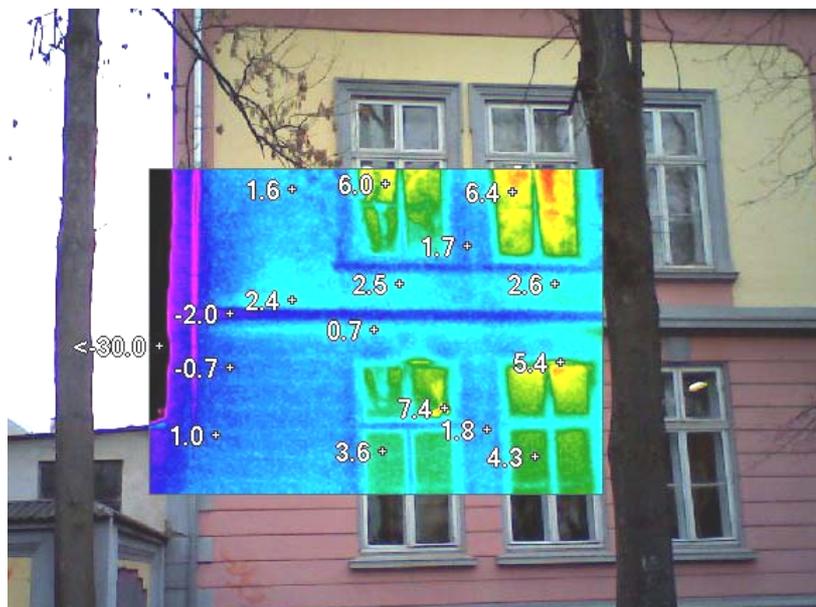
Рисунок 3 – Тепловізійне зображення зовнішньої стіни будівлі

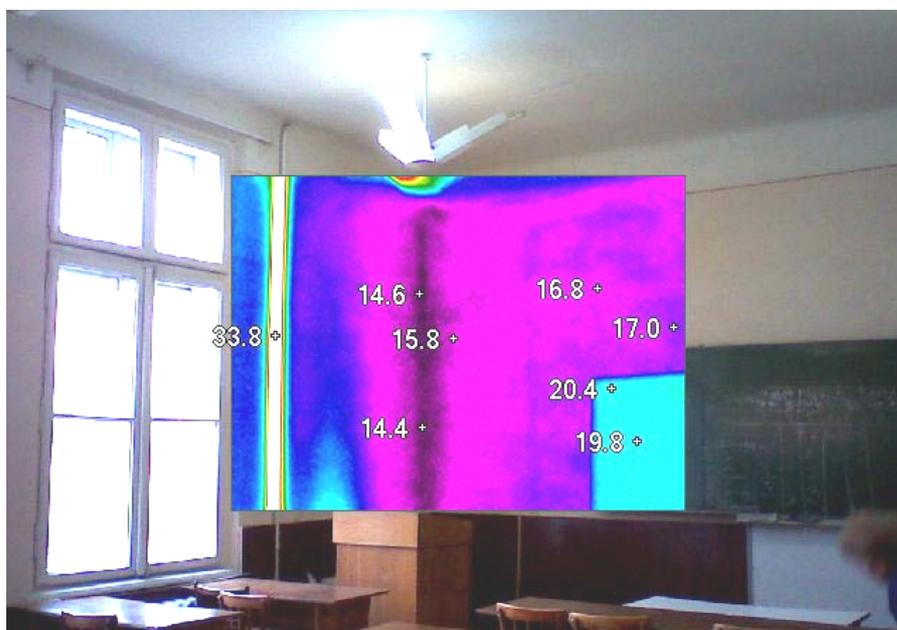
виміряна за допомогою тепловізора та пірометра, коливалась в діапазоні від $0,2^\circ\text{C}$ до $5,5^\circ\text{C}$, в той же час їх температура зсередини коливалась в діапазоні від $10,7^\circ\text{C}$ до $22,5^\circ\text{C}$. Варто зауважити, що максимальні температури, виміряні тепловізором на зовнішніх стінах, спостерігались у місцях стику перекриття зі стіною та місцях розміщення батарей системи опалення (рис. 3). Підчас вимірювання температур зовнішньої стіни з приміщень найменші значення температур були зафіксовані у кутах, які були зовнішніми кутами споруди (рис. 4).

Рисунок 4 – Тепловізійне зображення внутрішньої стіни будівлі

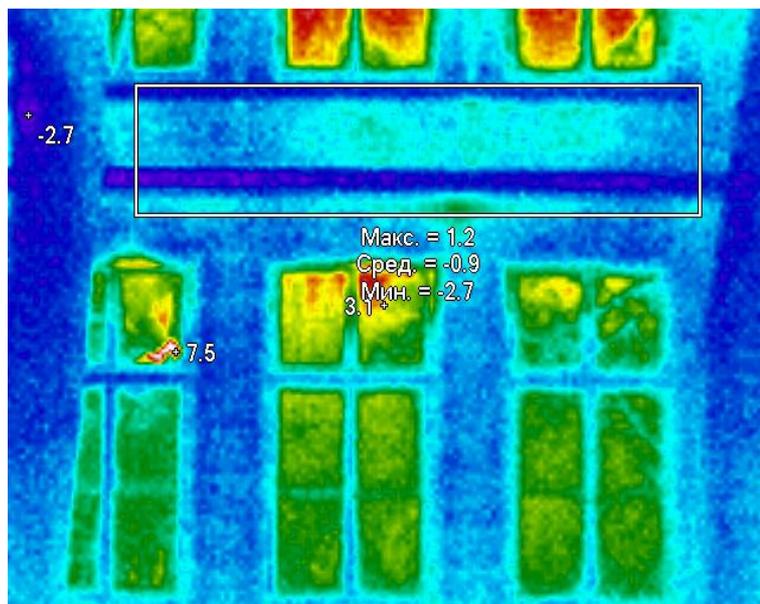
Середнє значення температури поверхні зовнішніх стін, визначене за результатами тепловізійних досліджень, складає мінус $0,9^\circ\text{C}$ (рис. 5).

На рисунку 5 чітко видно місця розташування батарей опалювання в приміщенні, оскільки поверхня зовнішнього боку будівлі в цих місцях має вищу температуру (світліший колір), що вказує на погані теплоізоляційні характеристики захисної конструкції.

Рисунок 5 – Визначення середнього значення температури поверхні зовнішніх стін

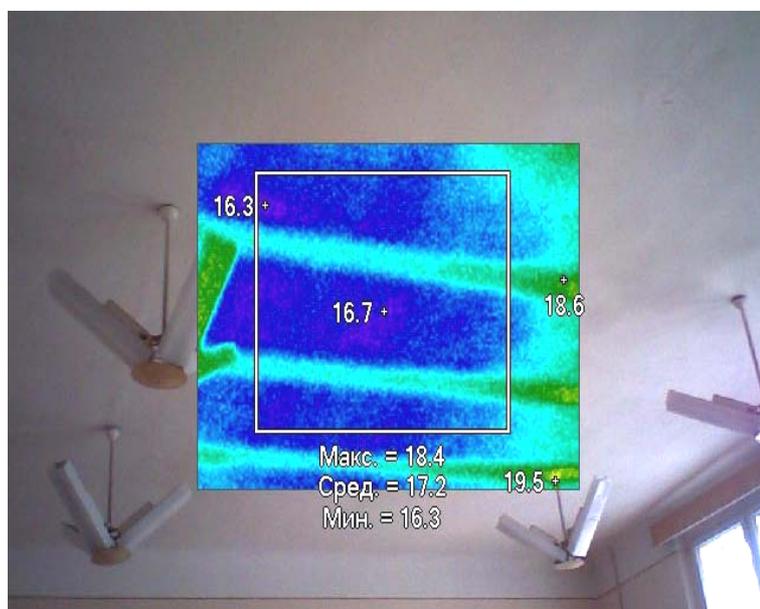
Середнє значення температури зовнішнього боку поверхні перекриття горища, визначене за результатами тепловізійних досліджень, складає $+4,7^{\circ}\text{C}$. З внутрішнього боку середнє значення температури поверхні перекриття горища складає $+16,7^{\circ}\text{C}$ (рис. 6). На погані теплоізоляційні властивості перекриття горища вказує неоднорідність розподілу температури по поверхні перекриття з внутрішнього боку (чітко можна визначити місці розташування балок перекриття, рисунок 10). В той же час середнє значення температури повітря навколишнього середовища на горищі складає $+2,3^{\circ}\text{C}$.

Рисунок 6 – Визначення середнього значення температури поверхні перекриття горища

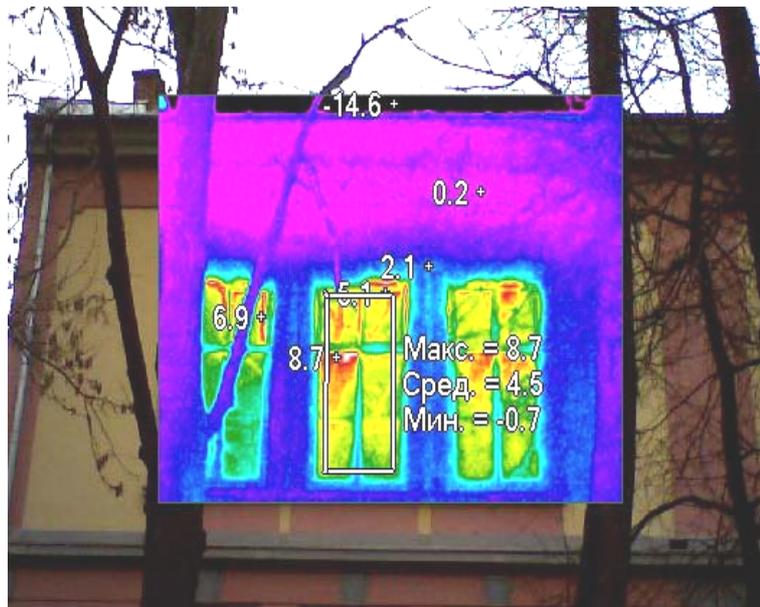
ратури зовнішнього боку поверхні віконних проїомів, яке склало $+4,5^{\circ}\text{C}$ (рис. 7).

Рисунок 7 підтверджує вище наведені висновки про незадовільний стан віконних рам та теплоізоляції віконних проїомів. Віконні рами прилягають не щільно, скло в рамах погано закріплене і має тріщини та отвори, що сприяє збільшенню втрат теплової енергії.

Рисунок 7 – Визначення середнього значення температури поверхні віконних проїомів

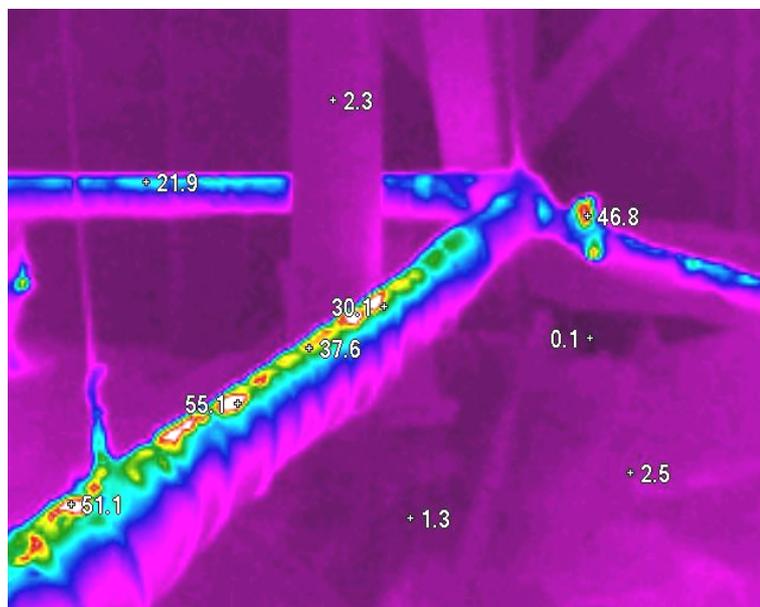
Також слід зауважити, що значні втрати теплової енергії відбуваються на горищі будівлі в системі опалювання (труби подавання теп-

Рисунок 8 – Місця витоків тепла у системі опалювання

лоносія) через незадовільний стан, а подекуди і відсутність теплоізоляції труб системи опалення (рис. 8).

Як бачимо, на горищі не ізольовані труби системи опалення працюють як нагрівальні елементи і намарно обігрівають приміщення горища.
