НАФТОГАЗОПРОМИСЛОВЕ ОБЛАДНАННЯ

ВДОСКОНАЛЕННЯ КОНСТРУКЦІЇ ВСТАВНОГО ТВЕРДОСПЛАВНОГО ОСНАЩЕННЯ ТРИШАРОШКОВИХ БУРОВИХ ДОЛІТ

Р.С.Яким, Ю.Д.Петрина, Т.Б.Пасинович

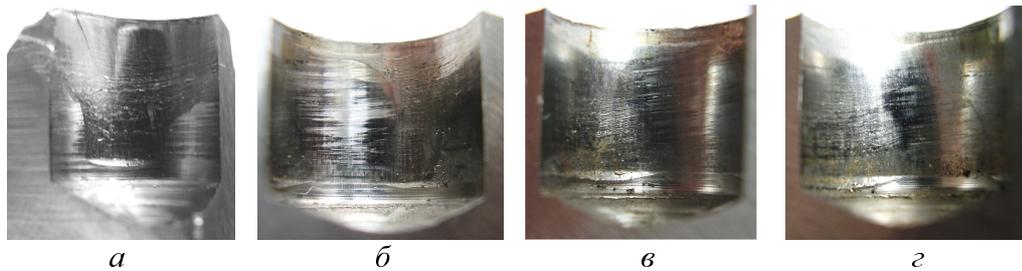
Рисунок 1 – Вигляд отворів у шарошці під твердосплавні зубки в перерізі

а – пластична деформація, тріщина в ділянці виступання зубка з отвору (виріз 1/4 частини отвору); б – більш-менш однорідні незначні сліди деформації і фретингового зношування (виріз 1/2 частини отвору); в – притерта зона та концентричні сліди фретингового зношування і різко неоднорідна деформація (виріз 1/2 частини отвору); з – значна шорсткість і деформація в нижній ділянці отвору (виріз 1/2 частини отвору)

Аналіз поверхонь отворів під твердосплавне вставне оснащення виявив сліди пластичної деформації та фретингового зношування. У всіх випадках в ділянці виходу зубка з отвору тіла шарошки було зафіксовано помітні ділянки притертості з ідеально чистою поверхнею і слідами наклепу, також можуть траплятися тріщини. Найбільш виражена площа контакту в посадці „зубок – шарошка” зафіксована в верхній і нижній частинах поверхні отвору. Тут найбільш помітна пластична деформація у формі вм'ятини від краю основи дна хвостовика (рис. 1), що може пояснюватися значною жорсткістю системи „зубок – шарошка – вибій”. Відтак, відбувається прогресуюче у міру відробки долота розхитування твердосплавного зубка в отворі шарошки.

Відтак можна виділити такі руйнування пресового з'єднання „зубок – шарошка”: виникнення пластичної деформації та тріщин, притертих зон в ділянці горловини отвору та в середній частині підвищення шорсткості, наявність задирок, а в ділянці дна отвору – пластичної деформації від основи твердосплавного хвостовика (рис. 1, а) спричинює розхитування і випадання твердосплавного зубка.

Більш-менш однорідні сліди фретингового зношування, незначні сліди пластичної деформації, розташовані по площині отвору (рис. 1, б), засвідчили високу міцність з'єднання „зубок – шарошка”. Як правило, в такому випадку можна спостерігати або рівномірне зношування робочої ділянки твердосплавного зубка, або розколювання, що обмежується зоною виступання зубка з отвору шарошки (рис. 2, а).

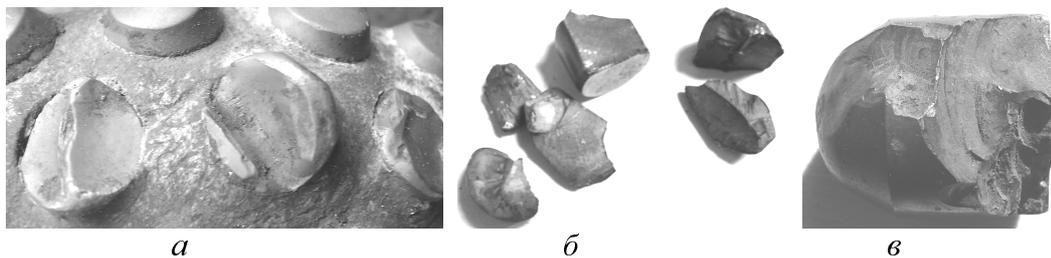
Рисунок 2 – Види катастрофічного розколювання твердосплавних зубків

*а – розколювання робочої поверхні твердосплавних зубків;
б – фрагменти розколених вздовж осі твердосплавних зубків;
в – розколювання в нижній ділянці хвостовика твердосплавного зубка*

У випадку значного відхилення від паралельності осей отвору і зубка спостерігали притерту зону в ділянці горловини отвору, а також концентричні сліди фретингового зношування і різко неоднорідну пластичну деформацію по глибині отвору (рис. 1, в). Тут типовим є розколювання твердосплавного зубка вздовж осі (рис. 2, б).

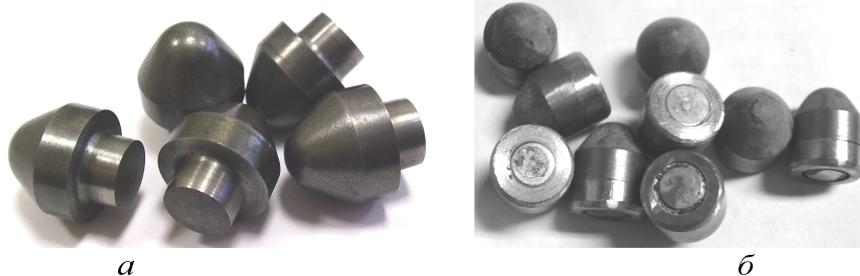
Рисунок 3 – Загальний вигляд твердосплавних зубків експериментальної конструкції

а – твердосплавні зубки з ступінчастим хвостовиком;
б – шліфовані твердосплавні зубки з комбінованим хвостовиком у складеному стані

Для експериментальних досліджень були проведені стендові випробовування шарошкового долота 250,8 ТКЗ – ПГВ – Д27Б з експериментальними зубками (рис. 3). Зубок вигото-

влено з сплаву ВК10КС-К, для якого $\sigma_T = 1900$ МПа. Шарошки та кільця хвостовиків зубків виготовлено з сталі 14ХНЗМА, для якої $\sigma_T = 900$ МПа. Для можливості порівняння працездатності у експериментальну конструкцію зубка через один встановлювали зубки стандартної конструкції.

Глибина посадки експериментальних зубків становила 10 мм, з яких 5 мм – висота сталевого кільця, закріпленого на твердосплавній ступені хвостовика меншого діаметру, і 5 мм – висота твердосплавної ступені хвостовика більшого діаметру. Деяка частина цієї глибини відноситься до тіла вінець, а найбільша, де міститься сталеве кільце, – до тіла шарошки. Оскільки вінець є виступом на тілі шарошки і має

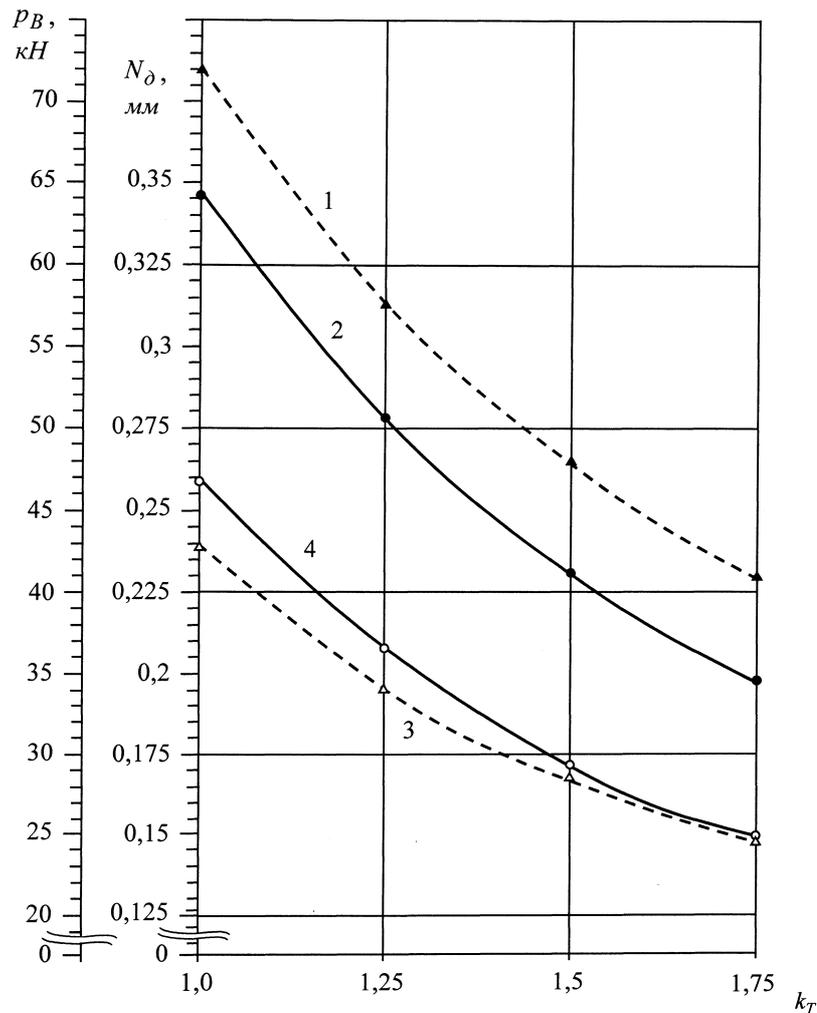
Рисунок 4 – Вплив коефіцієнта запасу міцності тіла шарошки на величину оптимального натягу пресового з’єднання „зубок-шарошка” та на силу випресовування зубка на різних ділянках хвостовика

- 1 – сила випресовування в ділянці спряження „твердий сплав – сталь”;
 2 – величина оптимального натягу в ділянці спряження „твердий сплав – сталь”;
 3 – сила випресовування в ділянці спряження „сталь – сталь”;
 4 – величина оптимального натягу в ділянці спряження „сталь – сталь”

Отримані дані ілюструються рисунком 4.

Отримані дані засвідчили, що за однакових значень посадки для ділянок спряжених матеріалів „твердий сплав – сталь” забезпечується

приблизно в 1,7 разів більша міцність і жорсткість контакту порівняно з ділянками „сталь – сталь”. Необхідно зауважити, що виконання в ділянці спряження „сталь – сталь” натягу $N_d = 0,26$ мм забезпечує силу випресовування $P_B = 43$ кН, що відповідає такому ж значенню сили випресовування для ділянки „твердий сплав – сталь”, яка відповідає запасу міцності порядку $k_T = 1,655$. Отже, при виконанні комбінованого хвостовика відкриваються можливості здійснювати ранжування значень натягів по всій довжині спряженої поверхні і встановлювати необхідну міцність з’єднання „зубок-шарошка”.

Як випливає з аналізу проведених досліджень, зменшуючи запас міцності можна збільшити силу натягу, тим самим підвищити жорсткість з’єднання (рис. 4). Однак збільшення величини натягу до границі плинності матеріа-

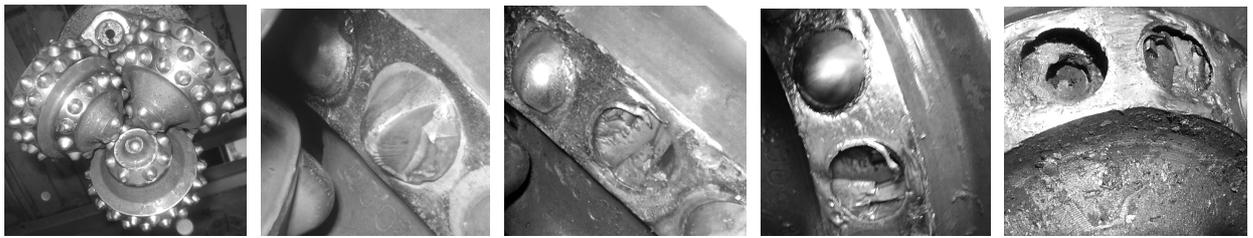
Рисунок 5 – Загальний вигляд та фрагменти оснащення долота 250,8 ТКЗ – ПГВ – Д27Б з експериментальними і стандартними зубками, що відпрацьовувало в стендових умовах

*а – через 12 годин роботи долота (загальний вигляд піднесеного над вибоєм долота);
 б – через 17 годин роботи долота (ділянка вінця шарошки секції № 2;
 в – те саме через 20 годин роботи долота;
 г – те саме через 23 години роботи долота;
 д – те саме через 35 годин роботи долота*

Проведені стендові випробовування долота з експериментальною і стандартною конструкцією твердосплавного зубка виявили позитивні результати відпрацювання експериментального зубка (рис 5).

Аналіз динаміки виходу з ладу долота засвідчив, що за 12 год. відробки оснащення не зазнало ушкоджень (рис. 5, а). Після 17 годин відробки, було зафіксовано різкі коливання на індикаторі давача крутного моменту. Під час візуального огляду оснащення було виявлено сколювання вражаючої частини твердосплавного зубка в площині паралельній до його осі на шарошці секції № 2 (рис. 5, б). Після 20 годин роботи вібрації долота збільшились. Як виявилось, вражаюча частина стандартного твердосплавного зубка на шарошці секції № 2 зруйнувалася повністю під рівень вінця шарошки (рис. 5, в). Експериментальний зубок під кутом 45° скошився і був дещо упресований в тіло вінця шарошки. Ділянка вінця шарошки в зоні цих двох зубків вкрита подряпинами, слідами ударно-абразивного зношування і вм'ятинами від

пластичної деформації. Типову картину руйнування спостерігали після 23 годин відробки долота (рис. 5, г). Оскільки секції № 2, і особливо, № 3 підклинювали та значно зросли вібрації і удари долота до металевого вибою, а також виявлено зміщення осі долота і штанги, процес буріння було припинене. Для подальшої відробки долота був виготовлений новий вибій і долото допрацювало до 35 годин. Буріння було припинені через повне заклинювання секцій № 2 і 3.

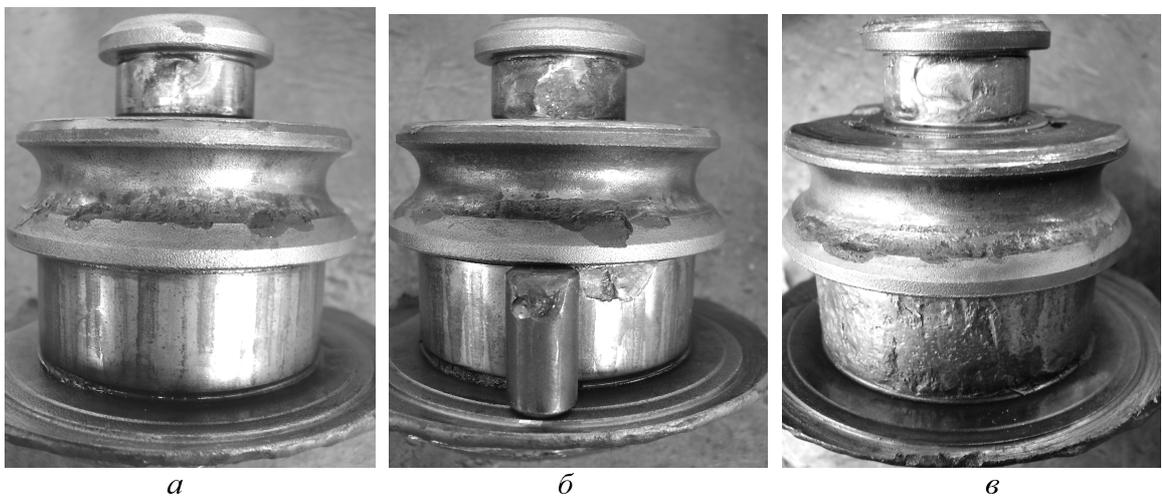
Рисунок 6 – Загальний вигляд цапф лап секцій відпрацьованого на стенді шарошкового бурового долота 250,8 ТКЗ – ПГВ – Д27Б

*а – цапфа лапи 1 секції; б – цапфа лапи 2 секції та один із зруйнованих роликів на біговій доріжці;
 в – цапфа лапи 3 секції*

Після розбирання долота і аналізу руйнування опор виявлено, що найбільшого руйнування на шарошці першої секції долота зазнала цементована поверхня тертя упорного торця. Тут візуалізуються значні подряпини, рівчаки, перенесення матеріалу та викришування цементованого шару. Підп'ятник зазнав зношування на глибину до 2 мм, на його робочій поверхні утворилися риси у вигляді кіл. Близьке до центру підп'ятника подряпини стають більш вираженими. На цапфі лапи виявлено такі руйнування (рис. 6, а): у навантаженій ділянці ве-

ликої бігової доріжки (ВБД) роликового підшипника зафіксовано піттінги, плями, сліди зношування від проковзування роликів. Кулькова бігова доріжка (КБД) з навантаженої сторони мала піттінги, викришування цементованого шару, контактні втомні руйнування, а також чіткий слід від іншої бігової доріжки, утворений зміщенням замкового кулькового ряду. На малій біговій доріжці (МБД) малого роликового підшипника виявлено ділянку відколювання цементованого шару на глибину до 3 мм. Робоча поверхня наплавленого упорного торця зазнала зношування; тут наявні тріщини наплавленого шару, перенесення матеріалу, задирки. Робоча поверхня п'яти гладка, в ділянці отворів та канавок під охолоджуючий агент виявлено дрібні тріщини та незначне сколювання. Загалом на опорі першої секції виявлено сліди нормальної відробки.

На шарошці секції № 2 також значного руйнування зазнала цементована робоча поверхня упорного торця. Тут добре видно радіальні тріщини, затерті перенесеним матеріалом. У результаті зношування на упорному торці утворилася канавка, що відбиває форму наплавленого упорного торця лапи. Підп'ятник зазнав зношування по всій площині, крім ділянки, що контактує з отвором в п'яті під охолодження. У результаті в центрі підп'ятника утворився виступ висотою до 2,5 мм. На цапфі лапи виявлено руйнування у вигляді піттінгів, відколювання цементованого шару в навантаженої ділянці МБД (рис. 6, б). На КБД зафіксовано тріщини, відколювання цементованого шару, пластичну деформацію, утворення другої бігової доріжки в результаті зміщення кулькового ряду. На ВБД ближче до бурта КБД відбулося локальне відколювання цементованого шару. Також робоча поверхня ВБД містить піттінги та сліди зношування від проковзування роликів. В опорі даної секції виявлено три найбільш зруйновані ролики. Їхня робоча поверхня має дрібні ямки від викришування поверхневих шарів. У всіх трьох роликів зафіксовано відколювання в ділянці основи. На рисунку 6, б зображено один з роликів на ВБД. Він зберігає ту ж орієнтацію, що і опора під час її розбирання. Необхідно зауважити, що під час розбирання опори секції № 2 було виявлено перекошування і заклинювання роликів у постелі ВБД. Отже, можна стверджувати, що фрагменти від сколених роликів та перекошування останніх інтенсифікували заклинювання опори секції № 2. Динаміка руйнування твердосплавного оснащення шарошки цієї секції свідчить про переважаючий вплив тріщиностійкості роликів ВБД на працездатність оснащення.

Найбільшого руйнування шарошка третьої секції зазнала в зоні підп'ятника. Тут спостерігається значне нашарування перенесеного матеріалу як на сильно зношену поверхню підп'ятника, так і на прилягаючу поверхню шарошки. Поверхня підп'ятника має грубі задирки, сколювання, нашарування матеріалу, що свідчить про вкрай важкі умови роботи пари „п'ята – підп'ятник”. Робоча поверхня цементованого упорного торця має сліди перенесення матеріалу, тріщини, сколювання країв. Від інтенсивного зношування на упорному торці утворилася заглибина, яка відповідає формі наплавленого торця лапи. На цапфі лапи найбільш значного руйнування зазнала ділянка п'яти. Тут спостерігали забивання канавок під охолоджуючий агент перенесеним матеріалом, що потрапив у зону тертя. В результаті вся торцева поверхня і п'ята зазнали значного зношування і руйнувань. Загалом поверхні МБД і, особливо, ВБД секції № 3 порівняно з секціями № 1 і 2 мають на порядок значніші руйнування. Так, піттінги, сліди контактного руйнування цементованого шару на ВБД у навантаженої ділянці займали до половини площі її поверхні (рис. 6, в). На КБД зафіксовано смугу піттінгів, тріщин, відколювання цементованого шару, а також пластичну деформацію від зміщення кулькового ряду. Також катастрофічні руйнування на глибину цементованого шару виявлено на МБД. Отже, можна зробити висновок, що у результаті утворення значної кількості дрібних фрагментів від руйнування поверхонь тертя опорного вузла секції № 3 відбулося прогресуюче заклинювання шарошки. Необхідно зауважити, що попри значні руйнування в опорі секції № 3 тут не було зафіксовано повного заклинювання, як це було трапилося в опорі секції № 2.
