ЗАБЕЗПЕЧЕННЯ ЕКСПЛУАТАЦІЙНОЇ НАДІЙНОСТІ ПРОТИПОМПАЖНИХ ЛІНІЙ ГАЗОПЕРЕКАЧУВАЛЬНИХ АГРЕГАТІВ ПІСЛЯ КАПІТАЛЬНОГО РЕМОНТУ

Проведено комплекс експериментальних досліджень із метою забезпечення надійності протипомпажних ліній газоперекачувальних агрегатів. Доведено можливість використання нових труб вітчизняного виробництва із сталі 09Г2С для повної заміни дефектних ділянок трубопроводу.

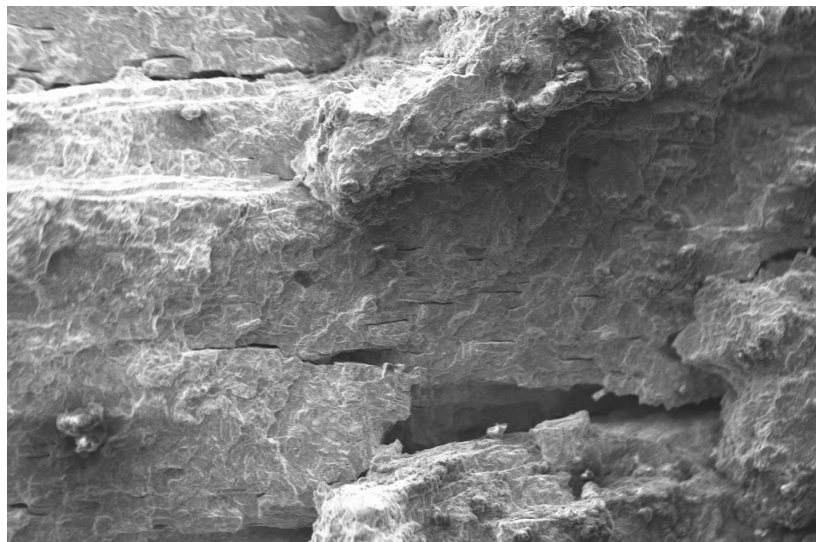
а – загальний вигляд; б – зона доламу

Рисунок 5 – Злам зразка зі сталі ST-E-385.7

проведено для зразка, який зруйнувався по досягненні 77600 циклів при віднульовому навантаженні з амплітудою 242 МПа. Злам має характерний для втоми вигляд (рис. 5, а), причому зона зародження і підростання тріщини є гладкою і сягає майже половини товщини зразка. Зона прискороного руйнування (доламу) має характерний крупно-кристалічний рельєф, в якому переважають фрагменти крихкого руйнування і розшарування металу

(рис. 5, б). Це вказує на значну текстурованість металу труби під час її виготовлення і анізотропію структури та механічних властивостей металу.
