## АНАЛІЗ ПОЛОМОК НАСОСНИХ ШТАНГ У ПРОМИСЛОВИХ УМОВАХ

*Проведен анализ характерных поломок насосных штанг по результатам данных, полученных на промышленных скважинах, оборудованных штанговыми насосными установками добычи нефти.*

*The analysis of sucker rod failures based on results of data of got on industrial wells with artificial lift systems for oil production was conducted.*

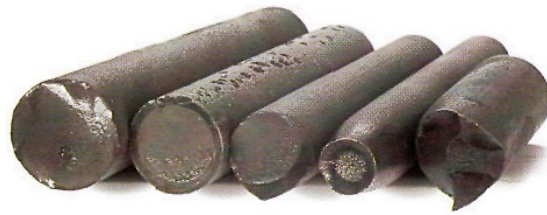
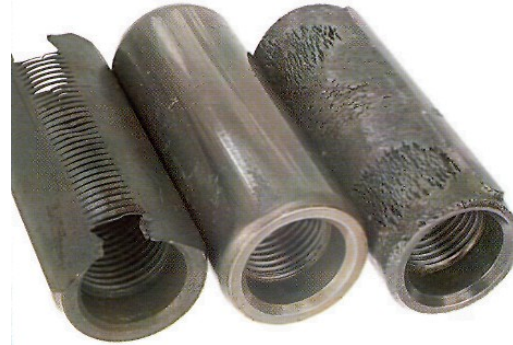
На рис. 2 зображено приклади поломок штанг і муфт як наслідок помилок при проектуванні і механічних пошкоджень, що виникають під час експлуатації.

До поломок такого типу призводять: зношування, втомленість від згину, втомленість однонаправленого згинання, поломки від втоми під дією стискаючих навантажень на штанги, викривлення свердловин, удар плунжера насоса по рідині, перевантаження насосних штанг, неналежно закріплених обсадних труб, заїдання плунжера насоса, невдале закріплення обсадних труб, або деякі комбінації наведених вище поломок.

Рисунок 2 — Поломки і пошкодження насосних штанг і муфт

Зношування викликає поломки штанги чи муфт внаслідок зменшення поперечного перерізу, при цьому піддаються корозії нові зовнішні шари металу, що призводить до поломки від подвійної дії ударних і згинаючих навантажень. Зношування колони насосних штанг – це поступове видалення зовнішніх шарів металу шляхом контакту з насосно-компресорними трубами.

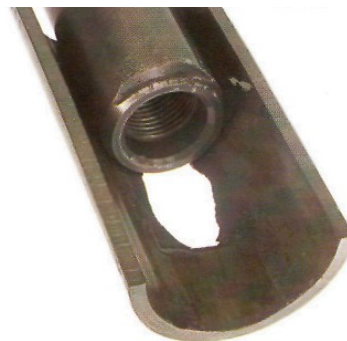
На рис. 3 зображено пошкодження від удару муфт в насосно-компресорні труби. Удари муфт в насосно-компресорні труби є результатом надзвичайно сильного кутового зіткнення колони штанг з НКТ. Це зіткнення є прямим наслідком сильного удару плунжера насоса об рідину, незакріплених (або неналежно закріплених) насосно-компресорних труб, заклинювання плунжера насоса чи будь-якої комбінації наведених вище причин.

Рисунок 3 — Пошкодження від удару муфти об НКТ

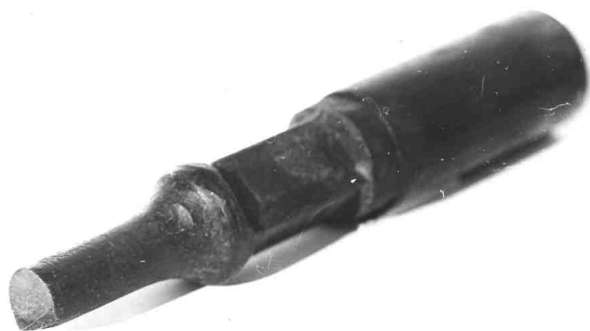
Механічне пошкодження колони штанг, що призводить до її поломки, обумовлюється наявністю концентраторів напружень. На причини поломки впливають багато чинників, з яких найбільш важливими є: максимальне навантаження; робоче середовище; місце розташування пошкодження; хімічний склад матеріалу насосної штанги; тип термічної обробки насосної штанги; діапазон навантажень; вид пошкодження. Механічні пошкодження можуть виникнути внаслідок: помилки в конструкції СШНУ; невідповідного обслуговування і транспортних операцій; недбалих монтажних робіт; застарілих виробничих процесів або будь-якої комбінації цих причин. На рис.4 зображено типову механічну поломку штанги.

Рисунок 4 — Механічна поломка штанги

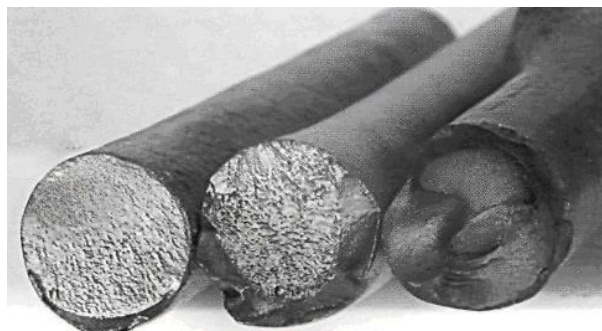
На рис. 5 зображено приклади втомних поломок від згину. Характерною ознакою втомної поломки від згину є коса поверхня перелому, яка нахилена до осі тіла штанги під кутом відмінним від 90°. Як правило, причиною згину штанг є недбале транспортування, зберігання і обслуговування.

Рисунок 5 — Втомні поломки штанг по тілу від згину

вищу концентрацію напружень, і поверхня виявиться більш вразливою для навантаження, ніж у разі неглибокої виїмки з широкою основою. Насосні штанги з пошкодженнями зовнішніх поверхонь повинні бути замінені і вилучені з експлуатації. Щоб запобігти пошкодженню насосних штанг, необхідно поміщати дерев'яні підкладки між металевими складськими стелажми і між кожним шаром насосних штанг. Металеві інструменти, що не використовуються на насосних штангах під час СПО, і всі інші металеві предмети потрібно зберігати окремо від штанг.

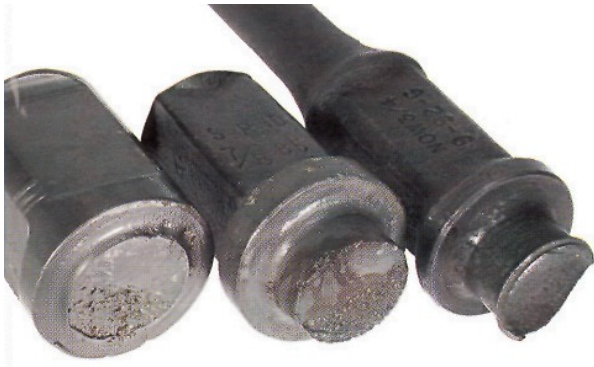
З'єднання насосних штанг сконструйоване як упорне різьбове з'єднання. Оскільки втомна міцність з'єднання насосної штанги низька, коли воно піддається циклічним навантаженням, то необхідно обмежити циклічні навантаження попереднім затягуванням муфти і ніпеля НШ. Якщо попередній натяг муфти і ніпеля НШ виявиться більшим за навантаження від ваги штанг і рідини та сил тертя і інерції, то напруження в з'єднанні залишається сталим і ніякої втоми від циклічних навантажень не буде. Сила тертя, яка виникає між поверхнею торця буртика ніпеля НШ і поверхнею торця муфти, допомагає замкнути з'єднання, щоб запобігти розгвинчуванню. Проте, якщо попередній натяг є меншим за застосоване навантаження, торець буртика головки НШ від'єднається від поверхні торця муфти і з'єднання буде піддаватися циклічним навантаженням, що призведе до поломок.

Втрата натягу може відбуватися внаслідок недостатнього змащування, невідповідного обслуговування, розбалансування, зношування від ударів об НКТ або будь-якої комбінації цих причин.

На рис. 6 (справа) зображено типовий зовнішній вид поломки головки НШ від втрати натягу. Поломки зображені зліва і в середині частіше відбуваються, коли на поверхні зарізьбової канавки головки НШ виявляється корозія або механічне пошкодження.

**Рисунок 6 – Поломки головок НШ внаслідок втрати затягнення різьбового з'єднання**

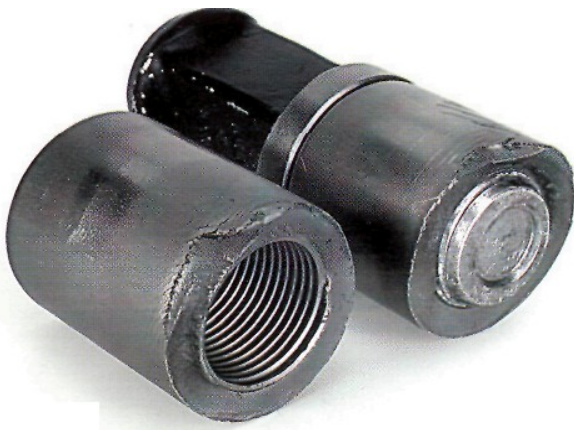
На рис. 7 зображено поломки муфти, характерні для насосних штанг високої міцності.

**Рисунок 7 — Поломки муфти від втрати затягнення різьбового з'єднання**

Поломки з'єднання виникають також внаслідок зношування різьби. Зношування різьби – це результат пошкодження або забруднення, що сприяє виникненню достатньо великого натягу між її витками. Різьби згвинчуються під час монтажу, і розгвинчуються при демонтажі. Внаслідок цього з'єднання пошкоджується. Очищення різьби до монтажу, відповідне змащування і обережне виконання монтажних операцій запобігає зношуванню різьби.

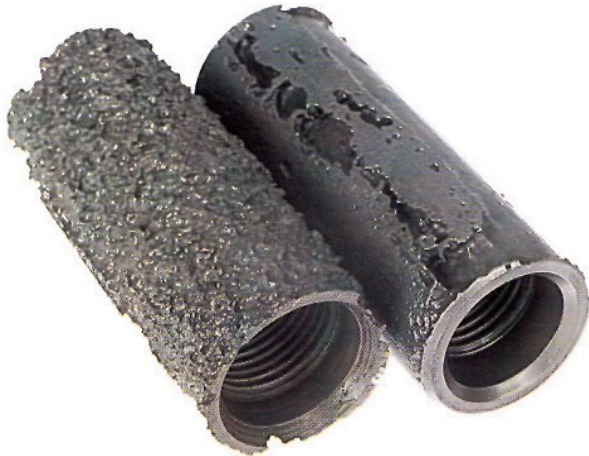
Після взаємодії  $\text{CO}_2$  з водою утворюється вуглекислота, яка знижує рН води. Вуглекислота дуже агресивна до сталі, внаслідок чого відбувається швидка корозія великих об'ємів металу, що може призвести до повного роз'їдання насосних штанг і муфт. Інтенсивність корозії зростає із збільшенням температури і парціального тиску  $\text{CO}_2$ . Від  $\text{CO}_2$ -корозії утворюються глибокі раковини з круглою основою, крутими стінками і гострими краями. Раковини, як правило, з'єднуються в довгі ланцюжки, але іноді бувають одиночними і ізольованими. Дно раковини наповнюється окалиною карбонату заліза.

На рис. 8 зображено типові приклади  $\text{CO}_2$ -корозії на муфтах.

Рисунок 8 — Типові приклади  $\text{CO}_2$ -корозії на муфтах

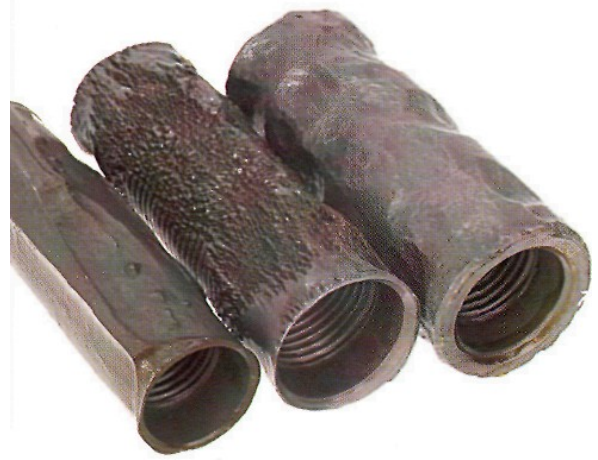
Киснева корозія найбільш характерна для муфт. Ступінь кисневої корозії прямо пропорційній концентрації кисню в розчині, вмісту хлориду в пластовій воді та(або) залежить від присутності інших кислотних газів. Розчинений кисень в невеликій концентрації може викликати значну корозію і знищувати велику кількість металу. Раковини, як правило, дрібні, плоскодонні, з широкою основою, з тенденцією до їх об'єднання. Раковини можуть мати гострі краї і круті стінки (за наявності  $\text{CO}_2$ ) або широкі, гладкі кратери з скошеними краями, якщо наявний  $\text{H}_2\text{S}$ . Ступінь корозії зростає із збільшенням концентрації розчиненого кисню.

Муфта зліва на рис. 9 - це приклад кисневої корозії, підсиленої  $\text{CO}_2$ , посередині - приклад  $\text{H}_2\text{S}$ -корозії і справа - хлоридна корозія.

Рисунок 9 — Киснева корозія
